### **Спорные преимущества тепловизионной диагностики**

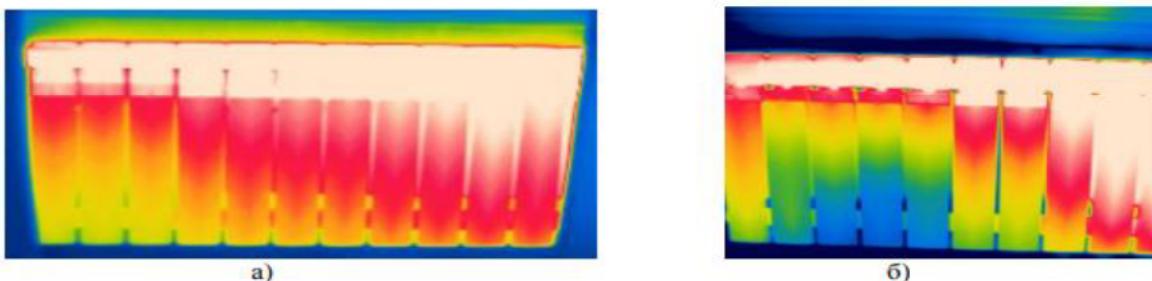
Рис.1. Оценка состояния радиаторов отопления: а) качественный радиатор ( $T_{\max}=85^{\circ}\text{C}$ ,  $T_{\min}=42^{\circ}\text{C}$ ); б) некачественный радиатор ( $T_{\max}=83^{\circ}\text{C}$ ,  $T_{\min}=26^{\circ}\text{C}$ )
