**ТЕРМОХИМИЧЕСКАЯ ТРАНСФОРМАЦИЯ ТЕПЛОТЫ ДЫМОВЫХ  
ГАЗОВ ВТУ С РЕГЕНЕРАТИВНОЙ СХЕМОЙ  
ТЕПЛОИСПОЛЬЗОВАНИЯ**

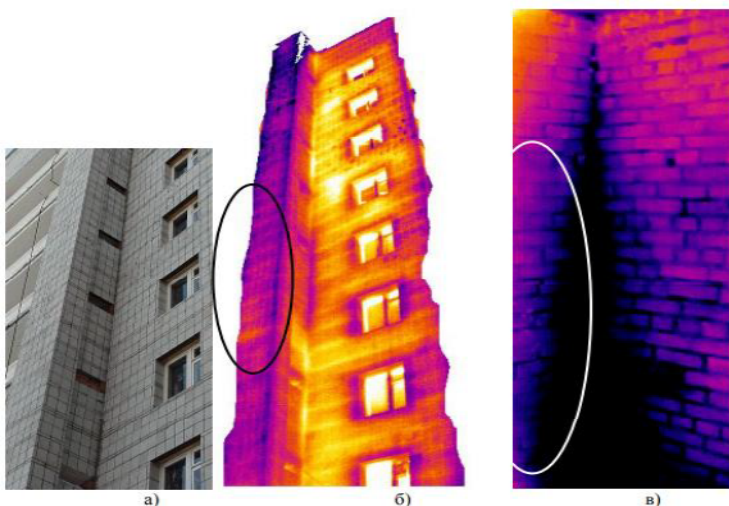
Рис.2. Сопоставление результатов наружной и внутренней съемки вертикального шва жилого дома ( овалами выделена дефектная зона с протечкой атмосферного воздуха)
